## Skoda Octavia, 2013

VIN: XEEAN2XXXFXXXXXXX Госномер: X003XX799

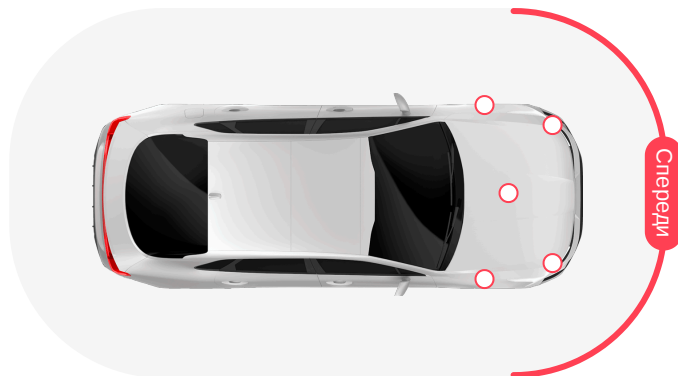
## Первое происшествие от 20 февраля 2018 года

- ДТП: есть повреждения  
Москва • Столкновение • 1 участник
- Расчёт стоимости ремонта  
Источник Audatex • 750 000 – 1 000 000 ₽
- Кузовной ремонт

Правое переднее крыло  
Левое переднее крыло  
Левая передняя часть  
Правая передняя часть  
Капот

### Замена

### Кузовной ремонт от 28 марта 2018 года

Рулевое колесо снять/установить, Трехточечный ремень с преднатяжителем снять/установить, Фара отрегулировать, Облицовка стойки В снять/установить, Крыло переднее снять/установить., Консоль снять/установить, Капот снять/установить., Конденсатор снять/установить, Петля капота (две стороны) снять/установить, Панель приборов замена (снята), капот Подогнать, AZT окрасочная работа, AUDATEX ремонт, Подушка безопасности водителя заменить, Фара (две стороны) снять и установить, Подушка безопасности водителя снять и установить, Подбор, приготовление краски и выкраска образца, Тонированное ветровое стекло заменить, ОБЕ ФАРЫ ЗАМЕНИТЬ (ОБЛИЦОВКА БАМПЕРА СНЯТА) ВКЛ: ФАРУ РЕГУЛИРОВАТЬ, РАДИАТОР С/У (ОБЛИЦОВКА БАМПЕРА СНЯТА) (ПАНЕЛЬ ЗАМКА ОТСОЕДИН/ЗАКРЕП) ВКЛ: ОХЛАЖДАЮЩУЮ ЖИДКОСТЬ СЛИТЬ-ЗАПРАВ, Передняя панель заменить, Облицовка переднего бампера пер. снять/установить, Подушка безопасности переднего пассажира снять и установить, Крыло переднее подогнать, капот Заменить, ЗАМКОВАЯ ПАНЕЛЬ П - ЗАМЕНИТЬ (СНЯТА) ВКЛ: ВОЗДУХОВОД И НИЖНЮЮ ЧАСТЬ НИЖНЯЯ ЧАСТЬ - С/У, РАМКА РАДИАТОРА П - С/У (ОБЛИЦОВКА БАМПЕРА СНЯТА) ВКЛ: ОПОРУ БАМПЕРА С/У, РАДИАТОР ОТКРУТИТЬ И ЗАКРЕПИТЬ, ОБЛИЦОВКА БАМПЕРА П - ЗАМЕНИТЬ (НАКЛАДКА БАМПЕРА СНЯТА) ВКЛ: МОЛДИНГ, ПАНЕЛЬ НОМЕРН ЗНАКА, ВЕНТИЛ РЕШЕТКА, ПЕРЕДН СПОЙЛЕР И ПР-ТУМ- ФАРЫ - С/У, Хладагент слить/заполнить, Подбор краски

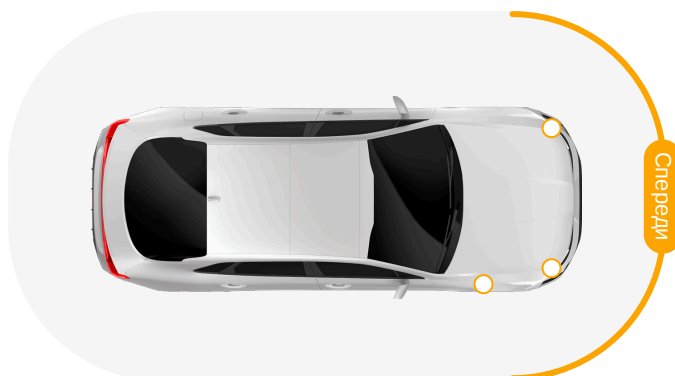
## Третье происшествие

Источник Audatex • 30 000 – 40 000 ₽

### Замена

Фара правая в сборе

Крыло переднее правое

Подкрылок передний правый

## Кузовной ремонт от 1 октября 2018 года

Надбавка времени к основной работе, крыло п пр - отремонтировать, облицовка бампер пер - отремонтировать, боков стенку п пр с-у , подг осн. раб. окраски пластика , облицовка бампера п - с/у , подг сопутст. раб. окр. металла , подготовка - смешивание краски , ультразвуковой датчик п л - с/у , решетка воздуховода н с/у , фара противотуманная л - с/у , фара противотуманная пр - с/у , ультразвуковой датчик п пр - с/у , крыло п пр рем.окраска < 50% , ультразвуковой преобразователь п пр с/у , ультразвуковой преобразователь п л с/у , номерн знак п - с/у , облицовка бампер пер ремонтная окраска

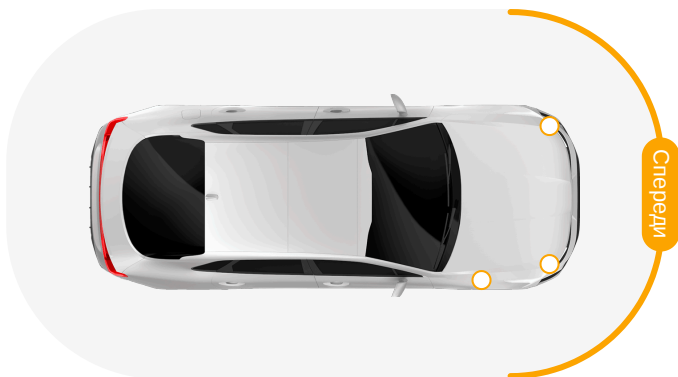
## Четвёртое происшествие от 9 октября 2018 года

● ДТП: лёгкие повреждения

Московская область • Наезд на стоящее ТС • 2 участника

ручка передней правой двери

ручка задней правой двери

правое зеркало

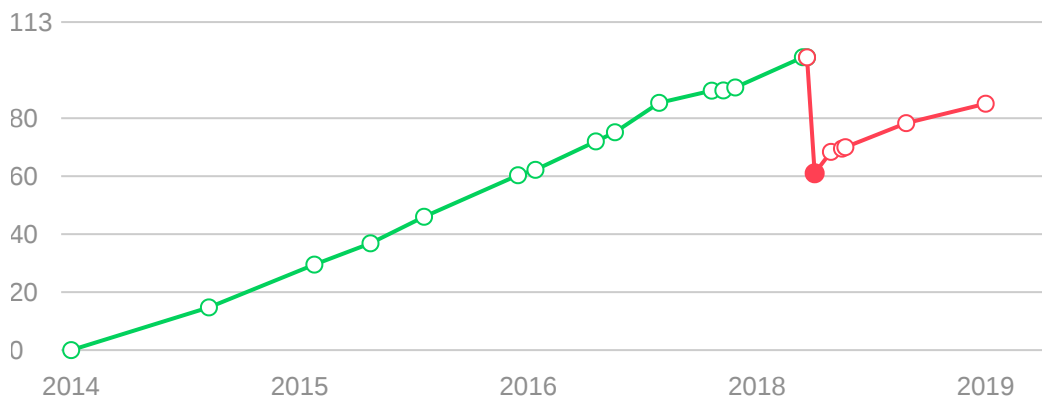
**от 78 300 км** ● Похоже, скручен

### ● 61 000 км — похоже, скрутка

Пробег резко снизился. Так бывает, когда его скручивают, чтобы скрыть реальный износ авто.

101000 → 61000
